## Aplicación de la tomografía eléctrica en la determinación del hidroapoyo de un mallín

### RESUMEN

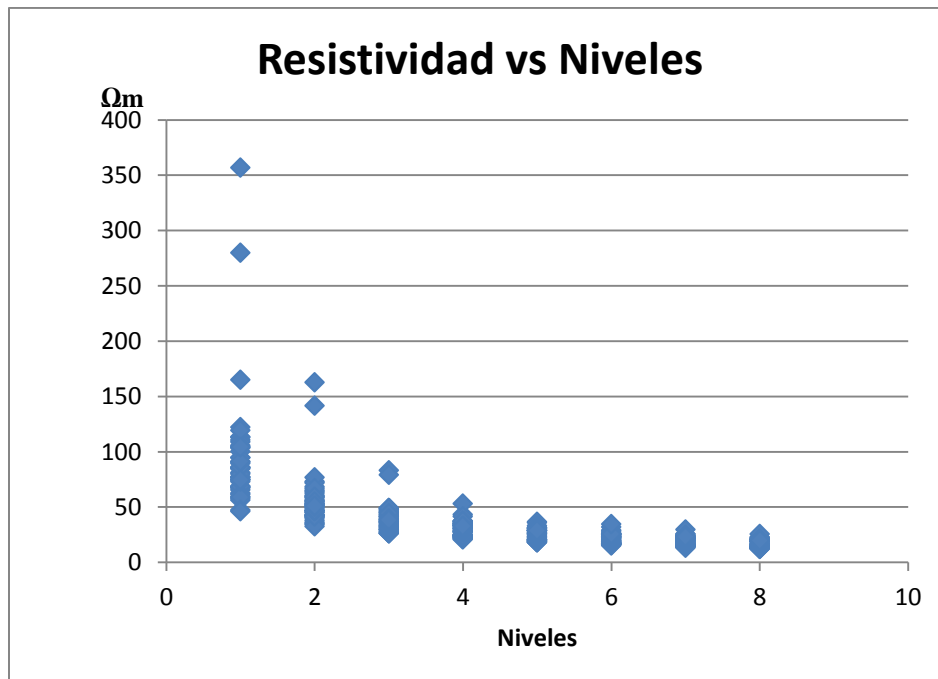
Figura 7- Variación de la resistividad en el mallín para los distintos niveles.

Se puede observar en el gráfico una gran variabilidad de resistividades en el nivel 1, más superficial (0,375m), obviamente condicionado por factores externos, entre los que se incluye los climáticos (heliofanía, viento, humedad ambiente, precipitaciones, nieve) como así también el ecosistema propio de la superficie, presencia de animales (compactación por pisoteo, cuevas, orina, fecas), canales de escorrentía y las raíces de la vegetación presente.

En los niveles 2, 3 y 4 medidos a profundidades desde 0,750 m, 1,125m y 1,5m, las fluctuaciones en los datos de resistividad, presentan variabilidad en un rango de 150  $\Omega$ m.

A medida que los registros obtenidos son de una profundidad mayor (1,875m- 2,25m- 2,625m) niveles 5, 6 y 7, se puede observar que las resistividades tienden a igualarse en un rango de 35 $\Omega$ m, indicando condiciones similares. La saturación de agua en estos niveles, su carga iónica y su movilidad podría ser quien determine el rango y valor de las resistividades.

En el nivel 8 (3m) la tendencia anteriormente mencionada se hace más evidente, el rango de variabilidad se minimiza a 20  $\Omega$ m.

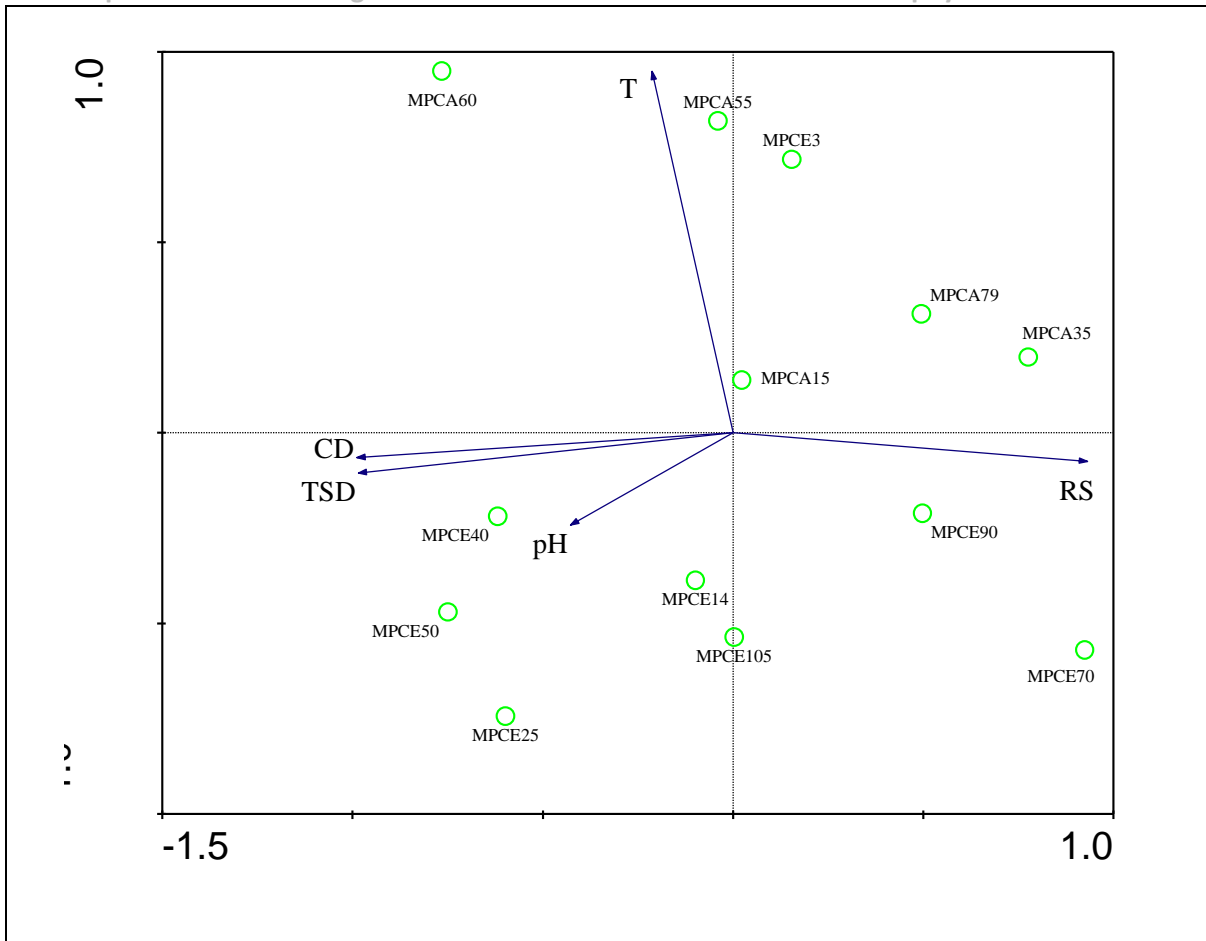
Figura 8- Diagrama del análisis de Componentes Principales (biplot). Variables (flecha azul; T: temperatura, etc. Muestras, MPCE25: mallín pires centro distancia 25m, etc.

El análisis de ordenación mediante la técnica de Análisis de componentes principales señaló dos asociaciones con un porcentaje acumulado de la varianza para la relación variables descriptivas del 60,9 % para el primer eje y 80,5 % para el segundo eje de ordenación. La ordenación que se ilustra en el biplot de la **Figura** señaló un alto grado de correlación positiva entre las variables temperatura, pH, TSD y CD. Además estas tres últimas variables se asociaron en forma positiva con la T y en forma negativa con RS.

Las muestras MPCA60, MPCA55, MPCA79, MPCA35, MPCA15 y MPCE3 se hallaron asociadas entre sí y a la variable temperatura. Las muestras MPCA60, MPCA55 y

MPCE3 se asociaron a valores altos de temperatura el resto de las muestras se hallaron asociadas a valores bajos de temperatura. La segunda asociación estuvo formada por las muestras MPCE40, MPCE50, MPCE25, MPCE14, MPCE105, MPCE90 y MPCE70. Las muestras MPCE40, MPCE50, MPCE25, MPCE14 y MPCE105 se correlacionaron a valores altos de CD, TSD y pH. Las muestras MPCE90 y MPCE70 se encontraron asociadas a altos valores de RS.

Los gráficos de las variables se representaron en un diagrama simple (denominado biplot), a la misma escala y con los ejes superpuestos. En estos gráficos las variables con flechas dispuestas en ángulo agudo se hallan correlacionadas positivamente, en tanto que aquellas dispuestas en ángulos obtusos indican correlaciones negativas. Las flechas correspondientes a variables cuantitativas se orientan en el sentido del máximo cambio de los parámetros respectivos en el diagrama.

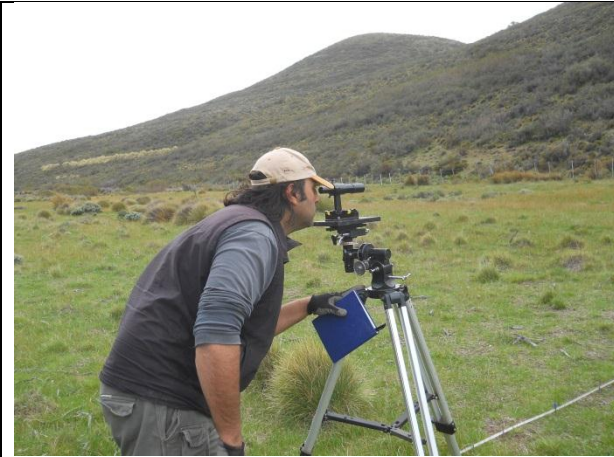
Imagen 2-Determinación de topografía

Utilizando un nivel óptico, una regla graduada y una cinta métrica se obtuvieron los datos para trazar el perfil topográfico.

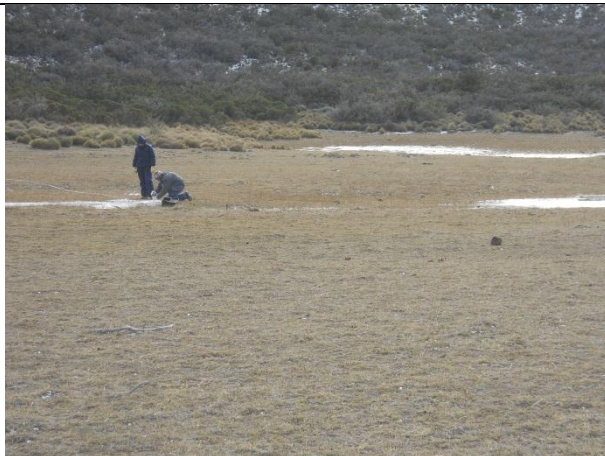
Imagen3-Colocación de cinta métrica y electrodos

- Se hincaron en el terreno de 441 electrodos de acero de 30 cm de largo a lo largo de todo el perfil, el espaciamiento entre ellos fue de 25 cm.
- Se humedeció el suelo con una solución salina al 10% en los sectores laterales secos, a fin de mejorar el contacto entre el electrodo y el mismo.
- Se realizó la medición con un resistivímetro marca Metrel, el cual solamente está configurado para medir el dispositivo tetraelectródico Wenner.

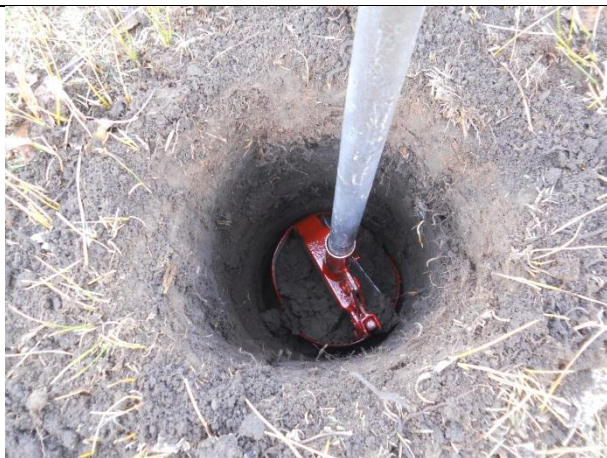
Imagen 7-Realización de pozo freático con pala vizcachera

Estos siete freaímetros se construyeron realizando un pozo con pala vizcachera (hoyadora), posteriormente se entubó, y el espacio anular se engravaró, rellenó y selló con bentonita hasta el nivel del suelo. Para entubarlos se utilizó un caño de PVC con tapa ciega en el fondo, ranurado a mano con sierra para que actúe como filtro hasta 0,5 metros por debajo del nivel del suelo.
