**PROGRAMA DE POSTGRADO INTERINSTITUCIONAL
EN CIENCIAS HIDRICAS**

**Trabajo Final Especialización en Contaminación de Aguas Subterráneas
Geólogo Daniel Fernando González**

**Análisis cuantitativo y cualitativo de las aguas aflorantes sobre la banquina oeste
de la Ruta Nacional N° 3 en el ejido de la Municipalidad de Rada Tilly**

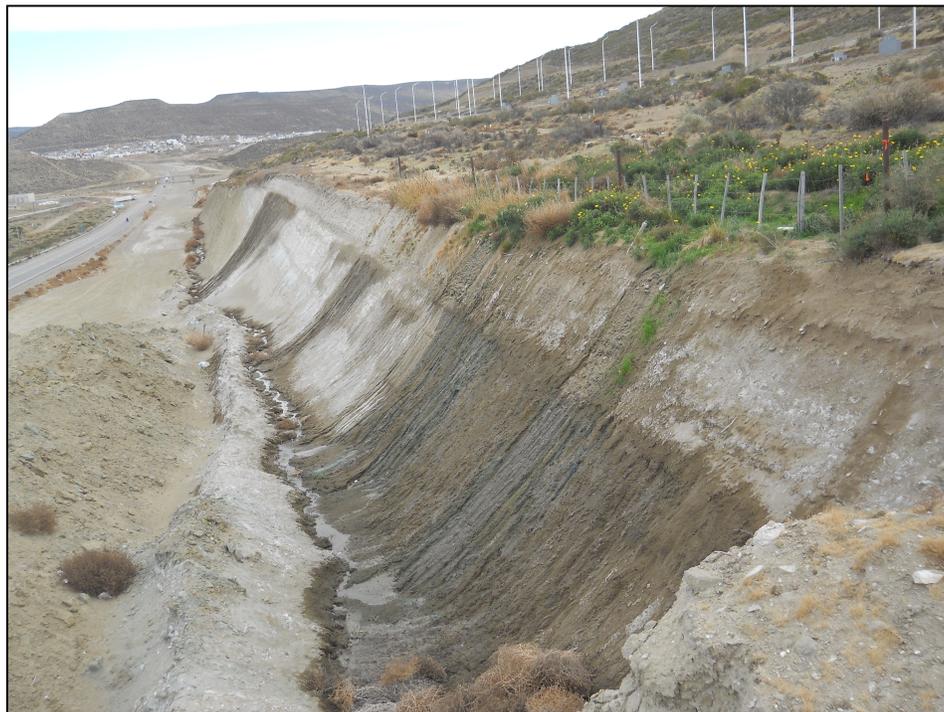
FOTOGRAFÍA 1

En un talud generado al ampliar la traza de la ruta nacional N° 3, en el tramo que atraviesa la villa balnearia Rada Tilly, se generó un afloramiento de agua subterránea al interceptar el napa freática (Fotografía 1), en él se percibieron olores característicos de efluentes cloacales. Se planteó como posible fuente de contaminación el barrio ubicado aguas arriba, en el cual un pequeño porcentaje de vecinos poseen pozos absorbentes y otros se hallan conectados a la red de efluentes cloacales existente.

An outcrop of groundwater was discovered in an embankment located in the section that crosses Rada Tilly's seaside villa when the tracing of the National Road N°3 was made (Photo N° 1). Odors of sewage effluents were perceived, a neighbourhood located upstream presumably being the source of contamination as a small percentage of neighbours are not connected to the existing sewage effluent network.

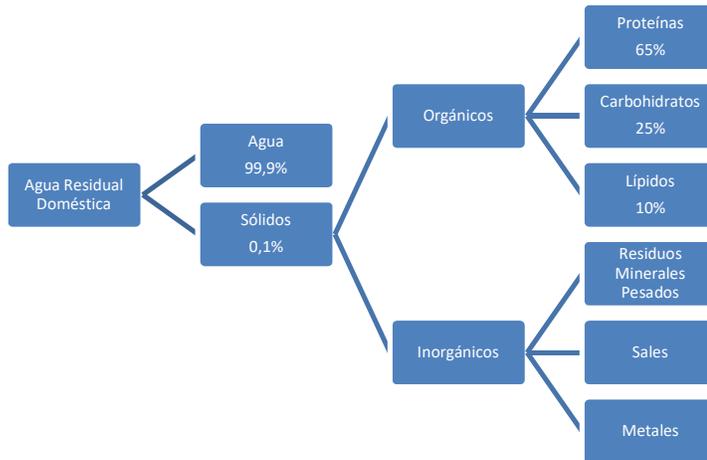
Figura 1: Diagrama de componentes de agua residual

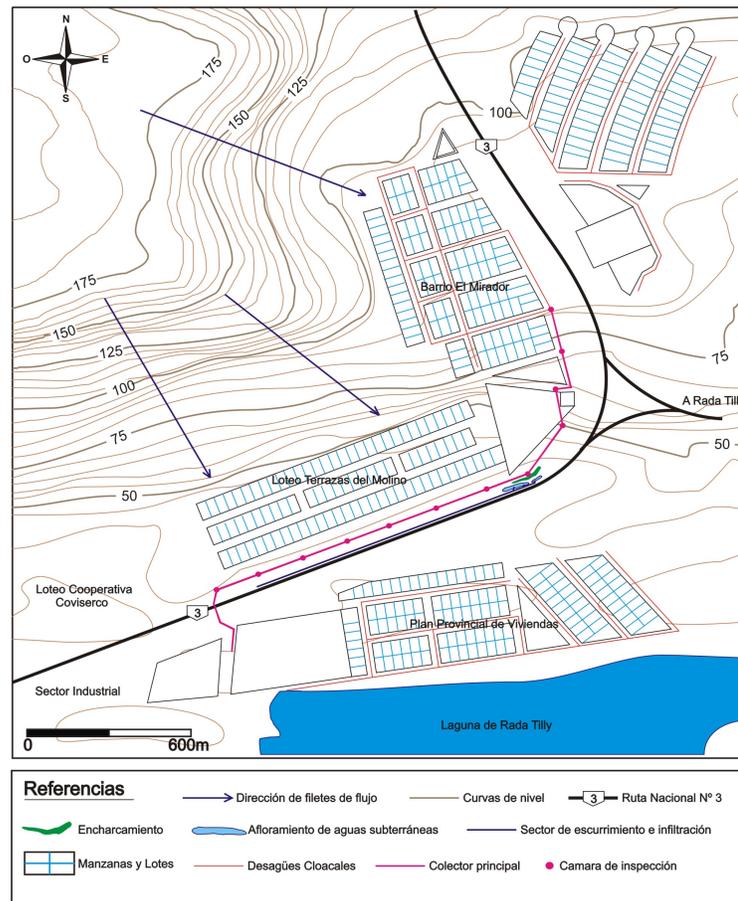
Figura 2: Mapa de ubicación, topográfico, urbano y aguas.

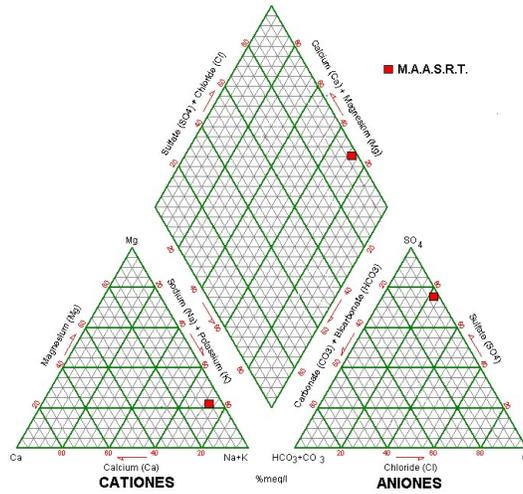
Figura 3: Diagrama de Piper-Hill

La muestra analizada pertenece a la familia de aguas Sulfatadas Sódicas.

Las concentraciones relativas de los iones fundamentales disueltos en las aguas se han representado en el diagrama triangular de Piper-Hill, en el diagrama semi-logaritmico de Schoeller-Berkaloff, en el diagrama de Collins y en el diagrama de Stiff. Estas representaciones, en la cuales los componentes están situados según su concentración, permite determinar mediante una rápida visualización el tipo de agua presente.

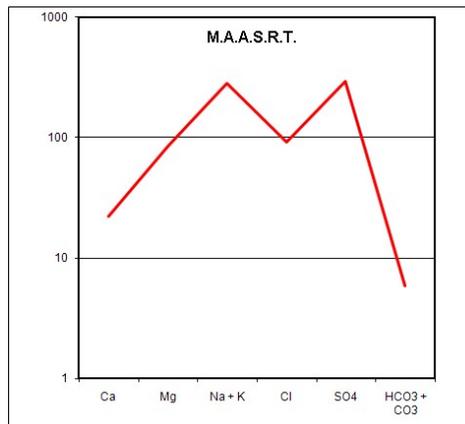
Figura 4: Diagrama de Schoeller-Berkaloff

En este diagrama se puede observar el predominio de los iones Sodio-Potasio y Sulfato.

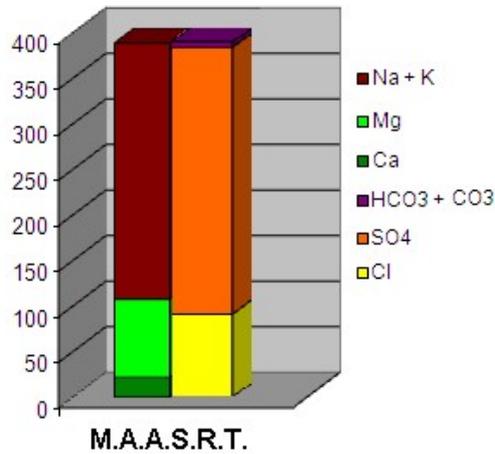
Figura 5: Diagrama de Collins (meq/L)

En este diagrama se observan los valores parciales y totales de aniones y cationes.

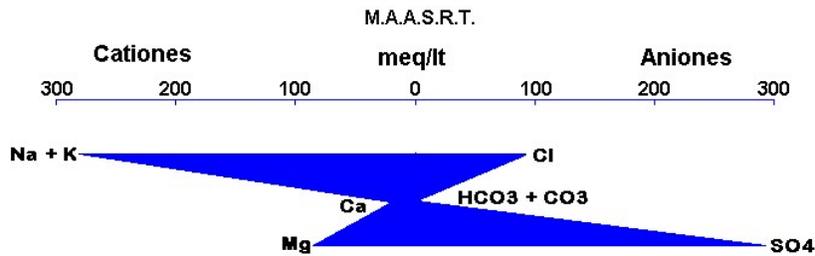
Figura 6: Diagrama de Stiff (meq/L)

Esta representación que se utiliza principalmente en mapas hidroquímicos permite visualizar rápidamente la salinidad, la calidad y las diferencias entre diferentes muestras.

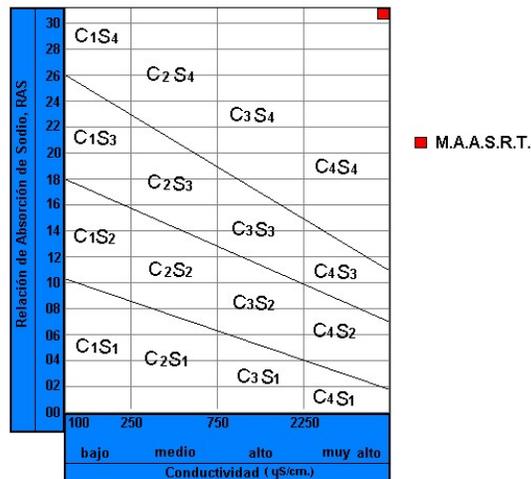
Figura 7: Diagrama de Wilcox

Al ingresar los datos obtenidos en el diagrama de Wilcox, se posiciona en el campo C4S4 en los que el tipo de agua se considera como de “salinidad extrema” y, en general, no recomendable para el riego de ningún tipo de cultivo, en ningún tipo de suelo, con excepción de las zonas costeras.

Son aguas de muy alto contenido en sodio, prácticamente inadecuadas para cualquier tipo de riego, en cualquier tipo de suelos.

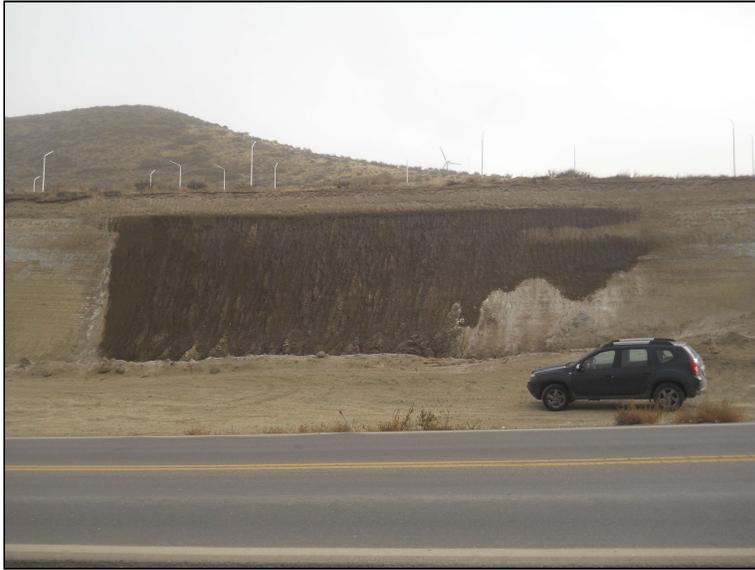
FOTOGRAFÍA 2
 Vista hacia al NNW de uno de los afloramientos de agua.
 Por encima se observan las palmas de alumbrado público del loteo Terrazas del Molino.

La obra de ampliación de la Ruta Nacional N° 3 en el tramo que une la ciudad de Comodoro Rivadavia con Caleta Olivia ha generado un talud cercano al ingreso a la Villa Balnearia Rada Tilly el cual ha descubierto de manera apreciable un afloramiento de agua subterránea (Ver Anexos: Fotografía 2).

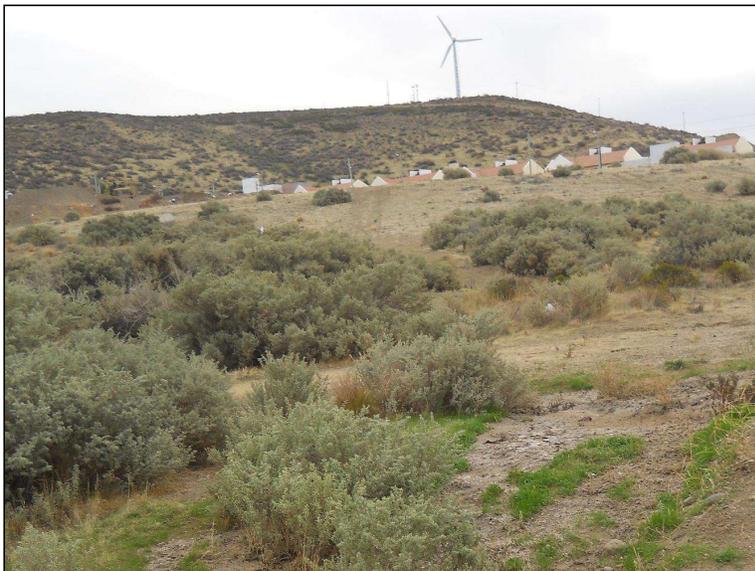
FOTOGRAFÍA 3 (Julio 2015)
 Vista hacia el Norte aguas abajo del punto de rebalse de efluentes.
 Se observa al fondo el barrio El Mirador, punto de generación de aguas servidas.

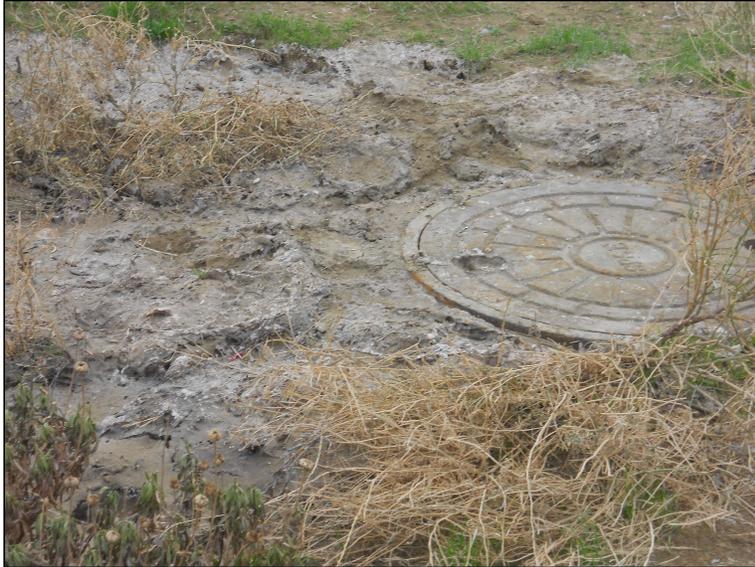
FOTOGRAFÍA 4 (octubre de 2015)
Vista de cámara de inspección del colector de aguas servidas recientemente rebalsado.

La falta de mantenimiento del colector de efluentes cloacales por parte de la prestataria del servicio público local generará repetidos desbordes de las cámaras de inspección acentuando esta contaminación superficial.

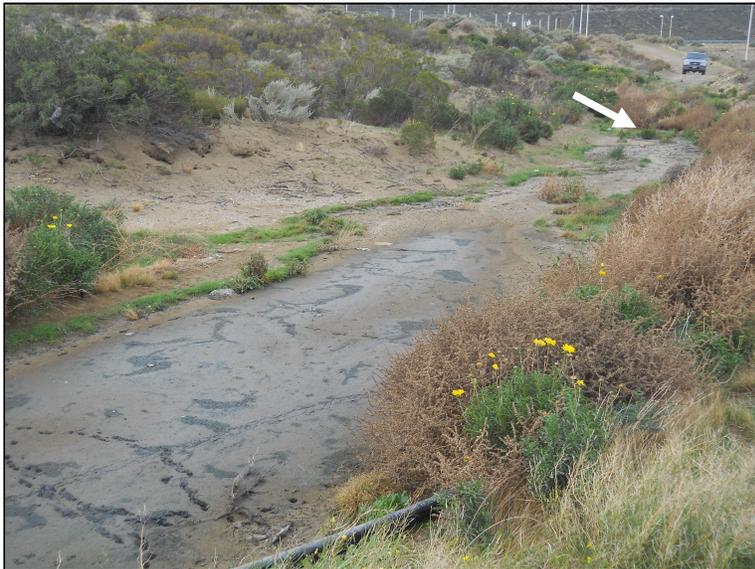
FOTOGRAFÍA 5 (Julio 2015)
Vista de la parte superior del sector de encharcamiento de aguas servidas, en el fondo se observan varias plantas de tomates germinadas a partir de las semillas transportadas por las aguas (flecha).

Se reconocieron en el terreno, sobre el borde del talud, sectores de encharcamiento de las aguas servidas, en ellos se encontraron varias plantas de tomates de gran porte con frutos maduros producto de la germinación de semillas no digeridas transportadas por este fluido. (Ver Anexos: Fotografía 5).

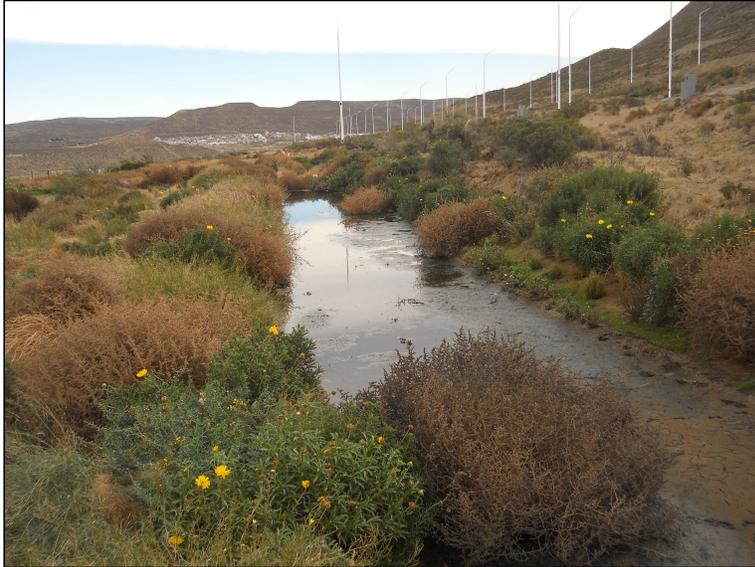
FOTOGRAFÍA 6 (Julio 2015)

Vista al WSW sobre el sector del talud.
Se observa el sector de mayor encharcamiento de las aguas servidas.
Hacia la derecha se visualizan las palmas de alumbrado público del loteo Terrazas del Molino.

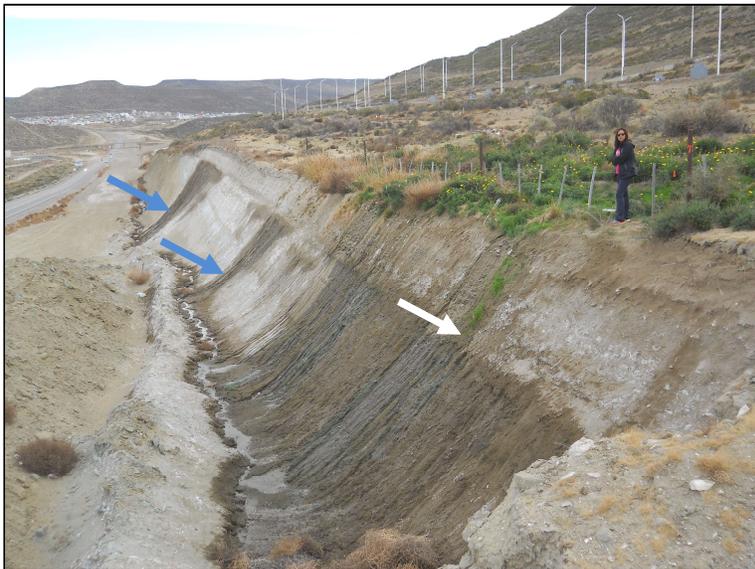
FOTOGRAFÍA 7 (Julio 2015)

Vista al WSW sobre el borde del talud.
Se observa un derrame puntual y temporal del sector de encharcamiento sobre el afloramiento del talud.
La flecha blanca indica un sector de mezcla de aguas (subterráneas y servidas).
Las flechas azules indican los sitios de muestreo de agua subterránea.

A continuación se realizaron varias visitas expeditivas al sector en diferentes momentos con el objeto de realizar relevamientos observando los distintos puntos en que aflora agua, el comportamiento de los mismos luego de algunas precipitaciones. Se reconocieron desbordes de cámaras de inspección del colector de efluentes cloacales (Ver Anexos: Fotografía 4) provenientes del barrio El Mirador, los sitios de encharcamientos producto de rebases de dichas cámaras (Ver Anexos: Fotografías 5 y 6) y sectores de rebalse sobre el talud (Ver Anexos: Fotografía 7).

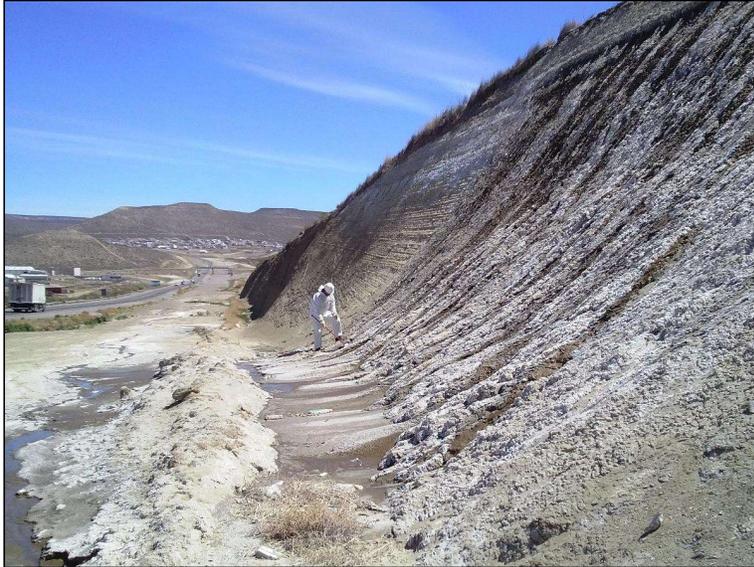
FOTOGRAFÍA 8 (Octubre 2015)
 Vista al WSW.
 Muestreo de aguas aflorantes en la base del talud en el punto 1.
 Hacia el sector izquierdo y hacia el fondo se observa el sector de escurrimiento e infiltración de las aguas aflorantes.

-El muestreo se realizó con celeridad utilizando muestreador, recipientes y guantes descartables a fin de evitar la contaminación cruzada (Ver Anexos: Fotografías 8 y 9).

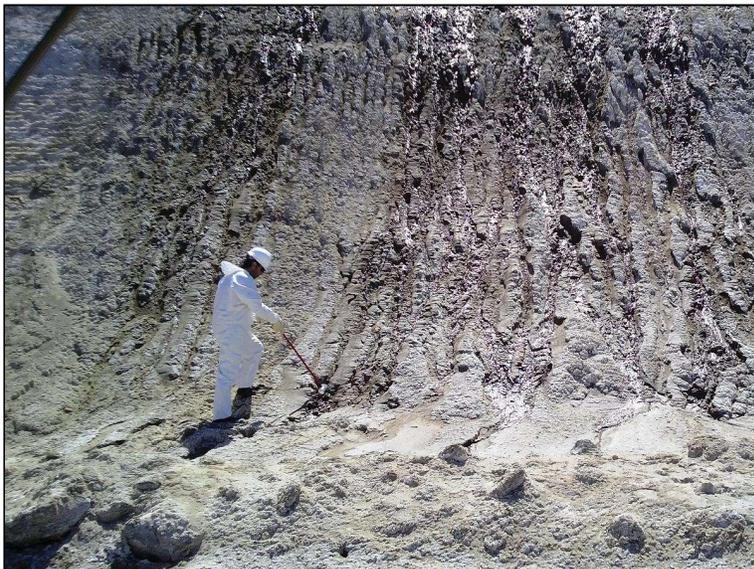
FOTOGRAFÍA 9 (Octubre 2015)
 Vista al Norte.
 Detalle del muestreo en el punto 2.

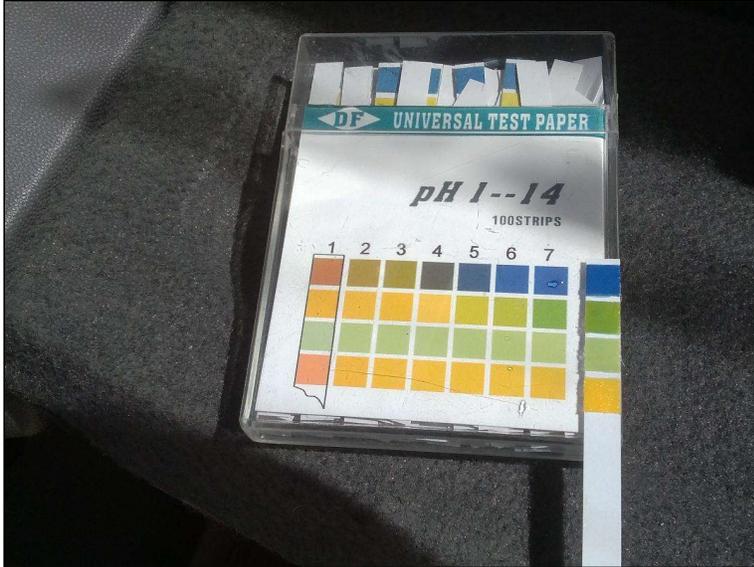
FOTOGRAFÍA 10 (octubre de 2015)
Medición *in situ* del pH utilizando cintas de papel con reactivos colorimétricos.

-Se realizaron mediciones *in situ* de pH (Ver Anexos: Fotografía 10), temperatura y conductividad eléctrica (Ver Anexos: Fotografía 11), como así también se prestó atención a alteraciones o manifestaciones físicas (percepciones organolépticas).

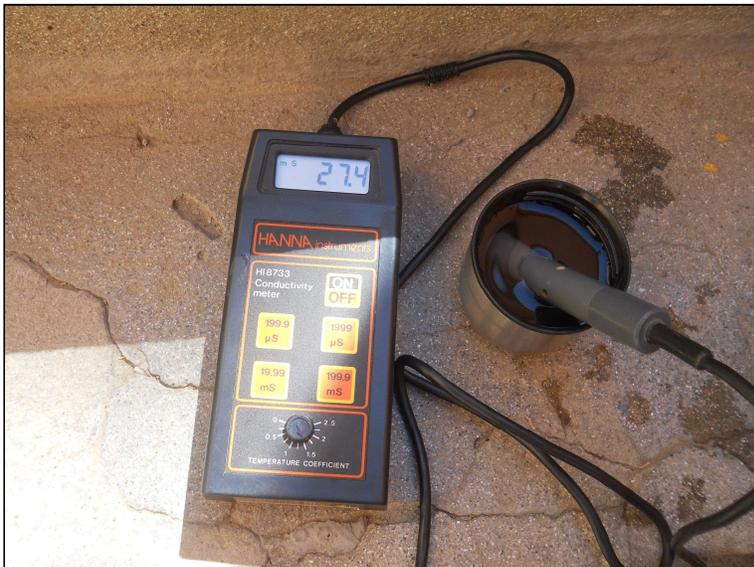
FOTOGRAFÍA 11 (octubre de 2015)
Medición *in situ* de la conductividad eléctrica en mS/cm.
